工事状況

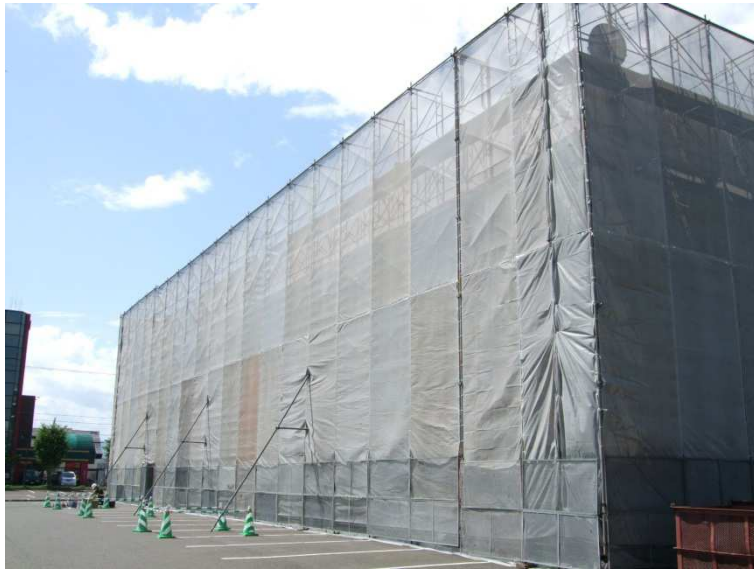
外部足場完了
